勞力士全球服務 - 資料冊

勞力士全球服務 - 版權頁

勞力士全球服務

腕錶修復工作室

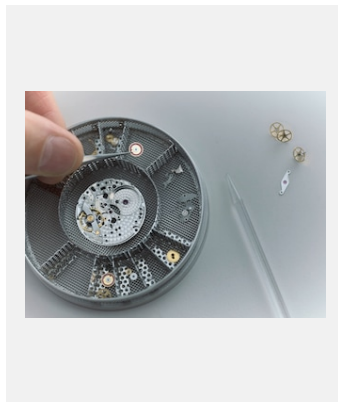
編碼: 7_rolex_sav

錶匠將機芯組件放入清潔籃中，進行超聲波清潔。

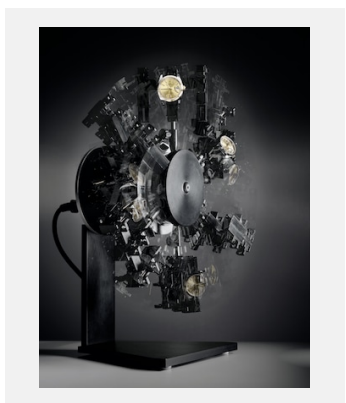
編碼: 17_rolex_sav

為檢測精密時計性能，腕錶會進行至少24小時以上佩戴模擬檢測。
