勞力士全球服務

勞力士全球服務 - 資料冊

腕錶修復工作室

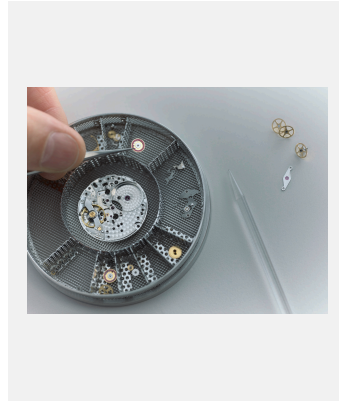
編碼: 7_rolex_sav

錶匠將機芯組件放入清潔籃中，進行超聲波清潔。

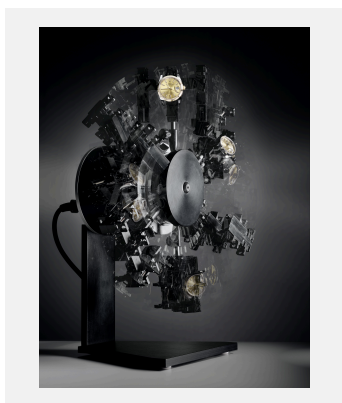
編碼: 17_rolex_sav

為檢測精密時計性能，腕錶會進行至少24小時以上佩戴模擬檢測。
