版权页
劳力士全球服务

劳力士全球服务

腕表修复工作室

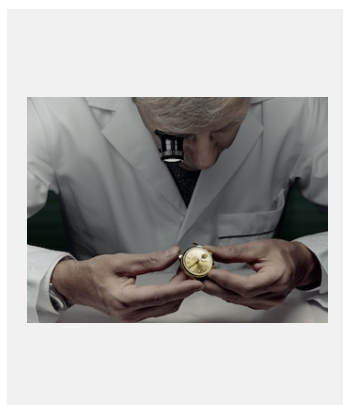
编码: 2_rolex_sav

表匠仔细检查腕表，评估所需维护保养。

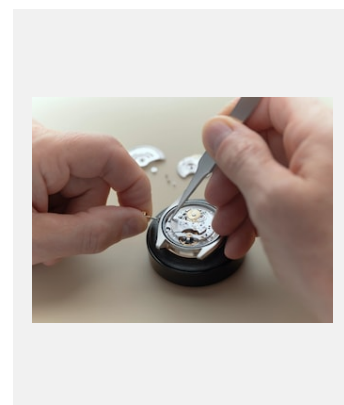
编码: 4_rolex_sav

表匠取出调校转轴，从表壳中取出机芯。

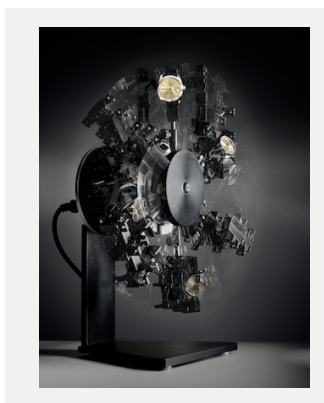
编码: 17_rolex_sav

为检测精密计时性能，腕表会进行至少24小时以上佩戴模拟检测。
